## Verdraaide spiegel goed geplaatst

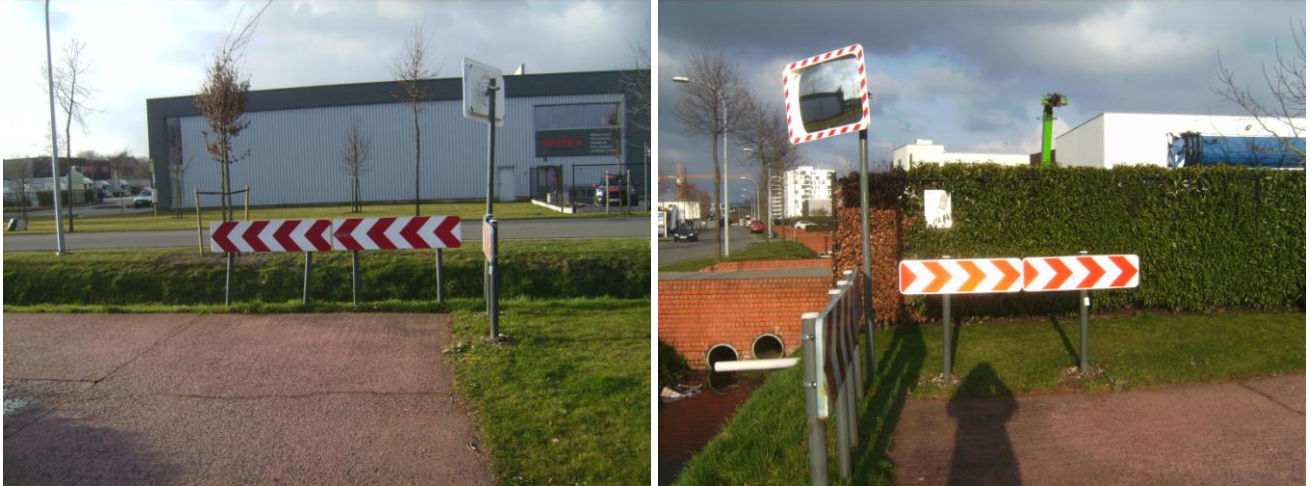
### VOOR

In de Frank Van Dyckelaan, waar het fietspad een hoek van 90° maakt naar de Schelgedijk, was de spiegel helemaal in een verkeerde richting verdraaid. Daardoor konden fietsers hem niet meer gebruiken om te zien of er tegenliggend verkeer achter de hoek op komst was.
