## Drie verkeersborden juist geplaatst

In de omgeving van het kruispunt van de Eurolaan met de Hoogkamerstraat stonden al zeker twee jaar lang drie verkeersborden voor fietsers in een verkeerde stand gedraaid. Die zijn nu eindelijk in de juiste stand geplaatst.

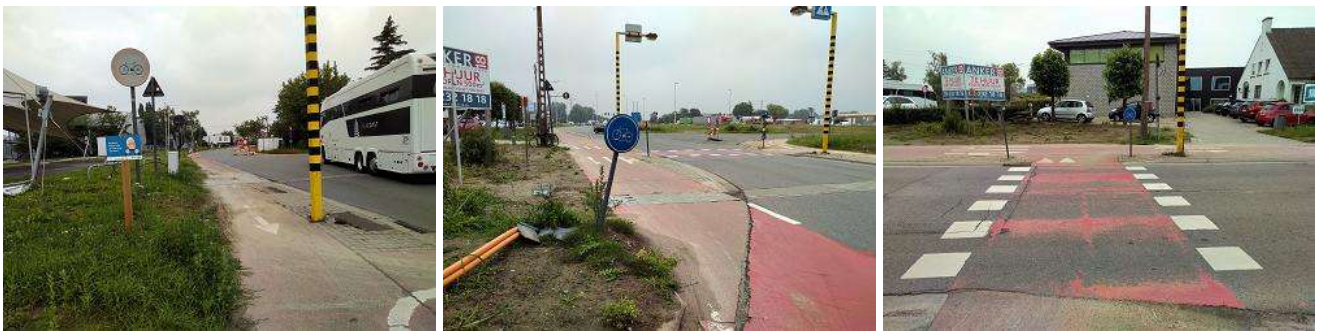
### Nu juist

**Links:** Het is inderdaad verboden om verder te rijden richting Sint-Niklaas op het fietspad langs deze kant van de rijbaan, het is **niet verboden** om in de andere richting verder te fietsen naar de Kapelanie-laan, zoals fout was aangeduid. Jammer genoeg staat dit verbodsbord nu langs de verkeerde kant van het fietspad om echt geldig te zijn. Bovendien is een dergelijk verbodsbord overbodig, omdat het **al-tijd verboden is** om een fietspad te gebruiken langs de linkerkant van de rijbaan, tenzij het als (twee-richtings)fietspad is aangeduid met een verkeersbord D7 of D9.

**Midden:** Dit bord moet namelijk het fietspad als tweerichtingsfietspad links van de rijbaan aanduiden vanaf de Eurolaan in de richting van de N16.

**Rechts:** Vanaf de overkant van de rijbaan moet een fietser immers kunnen zien dat daar een fietspad begint, en dat het een tweerichtingsfietspad is, door het verkeersbord D7 in de langsrichting van het fietspad te plaatsen. Dat zou zelfs nog duidelijker zijn, als dat verkeersbord D7 in de berm achter het fietspad zou staan.
